POŠKOZENÉ ZÁVITY ČI OBTÍŽNĚ ŠROUBOVATELNÉ IMBUSY SEDADLA GL 1800

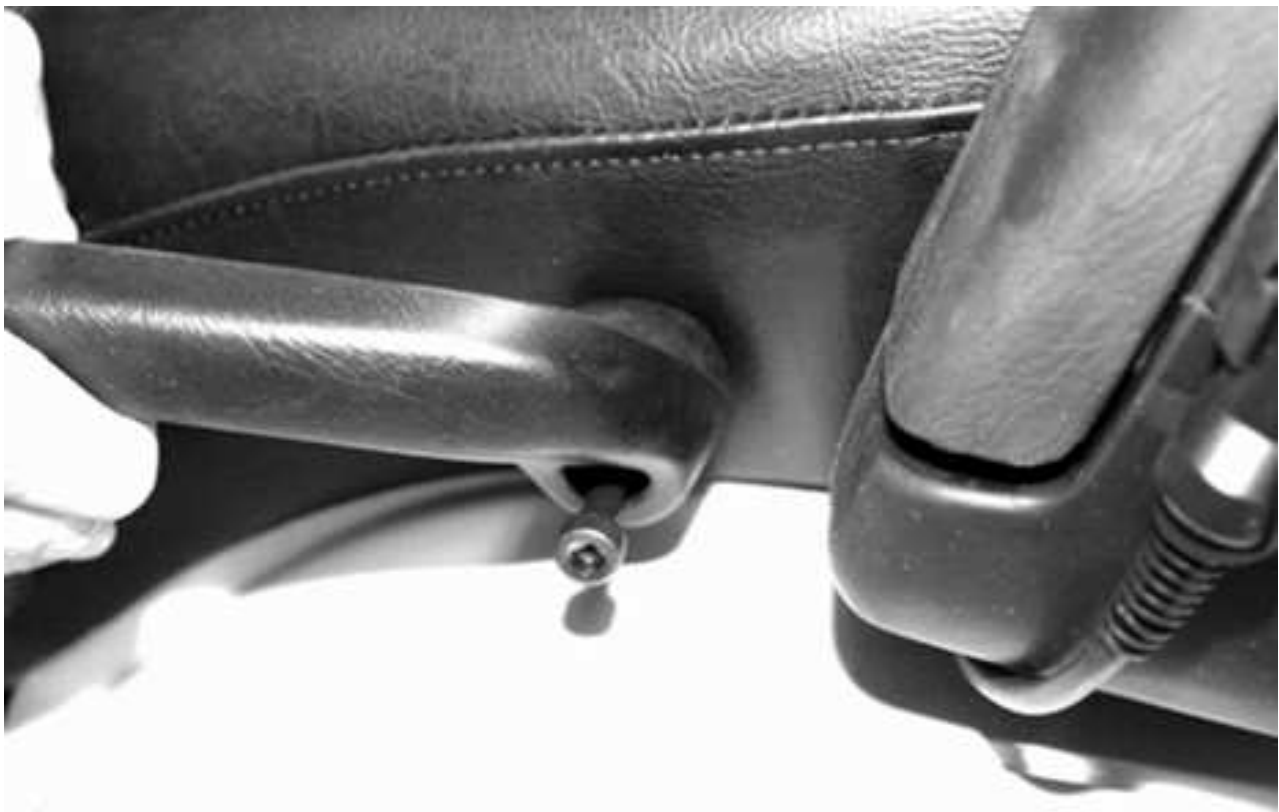
Before attaching the seat, thread the seat mounting bolts into the frame to be sure the threads are clean. If the bolts do not thread in easily, clear the threaded hole with a 8 mm x 1.25 thread tap. Attach the passenger grips and the seat to the motorcycle using two 8 x 70 mm socket bolts on each side. Torque the bolts.

Torque: 2.7 kg-m, 28 N-m

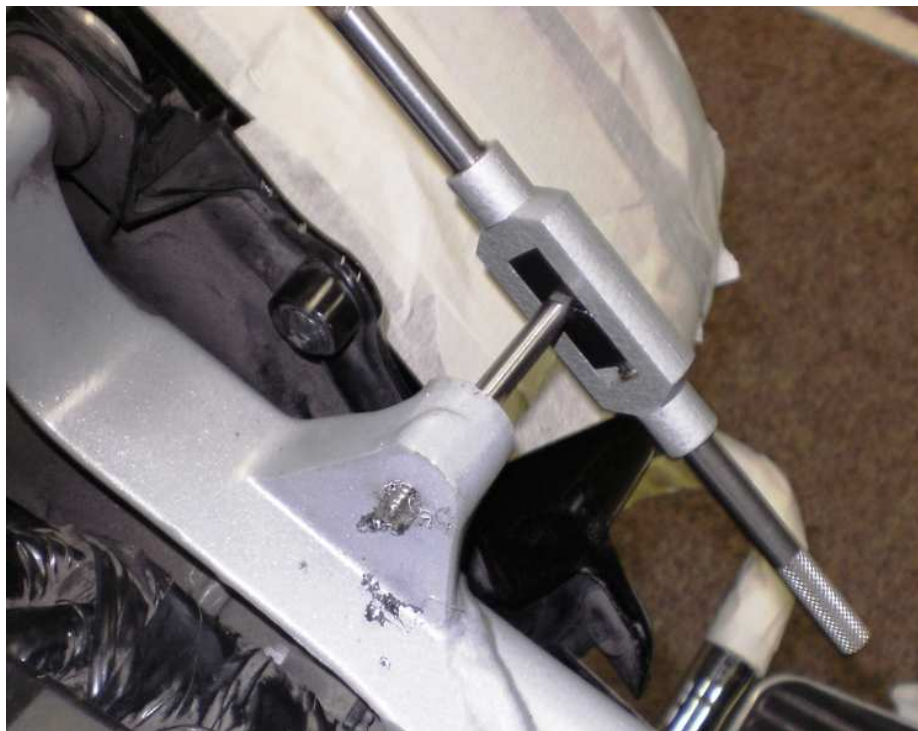
Toto se událo na stroji mého kamaráda. Pan Odborník u dealera mu tak dlouho tahal imbus nesmyslným momentem do zalitého závitu, až imbus v hlavě protočil... Samozřejmě imbus nebyl dotažen, hlava poškozena, ale nechal to tak. Tak nezbyvalo jen hlavu imbusu odvrtat, všechny závity v rámu protáhnout závítníkem 8x1,25, to co měl udělat kdysi prodejce v předprodejním servisu. A jasně, koupit nový imbus...

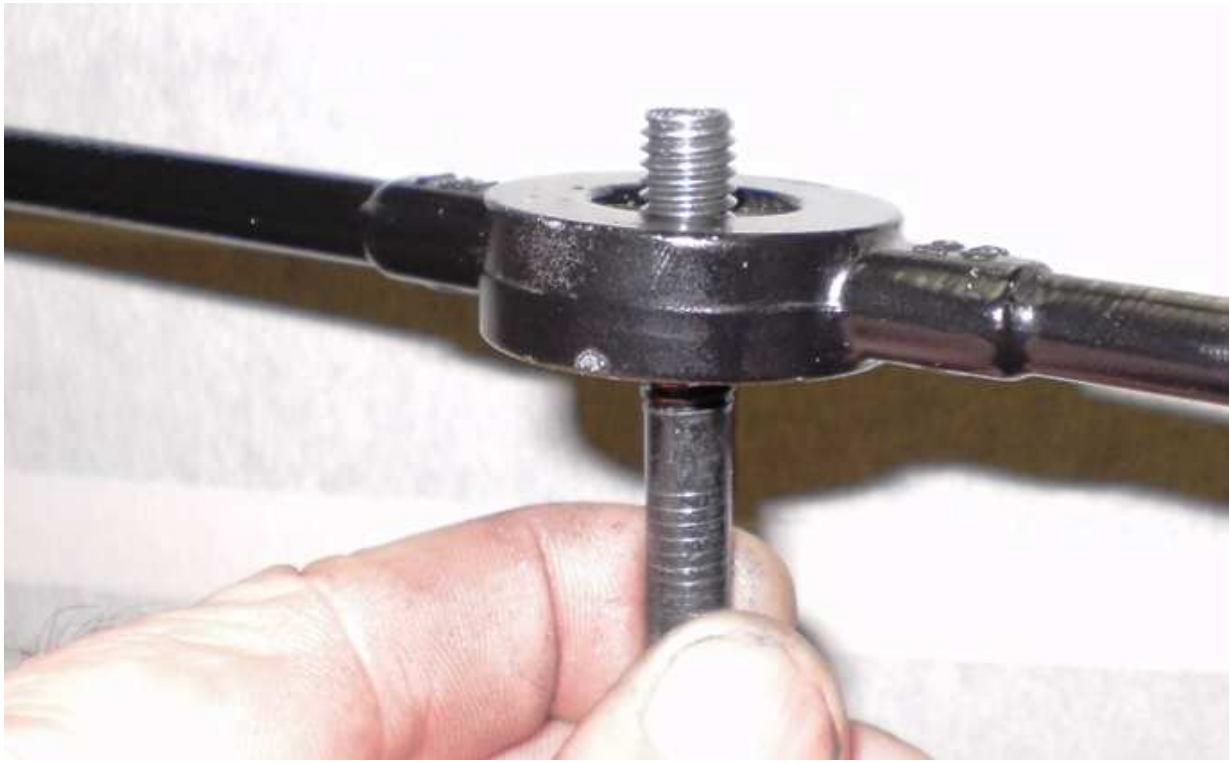
Je vidět, že závit byl zalitý statečně, ale nikoho to 3 roky neznervózňovalo.

A samozřejmě, pokud tyto symptomy máte na svém stroji, tak očkem protáhnout i všechny imbusy, neboť nekontrolovatelné rvaní do závitu mohlo nechat stopy i na nich. Na závěr doručuji před každou montáží závity potřít lehce tukem. Dotahovací moment je **28Nm** na každý imbus.
