POŠKOZENÉ ZÁVITY ČI OBTÍŽNĚ ŠROUBOVATELNÉ IMBUSY SEDADLA GL 1800

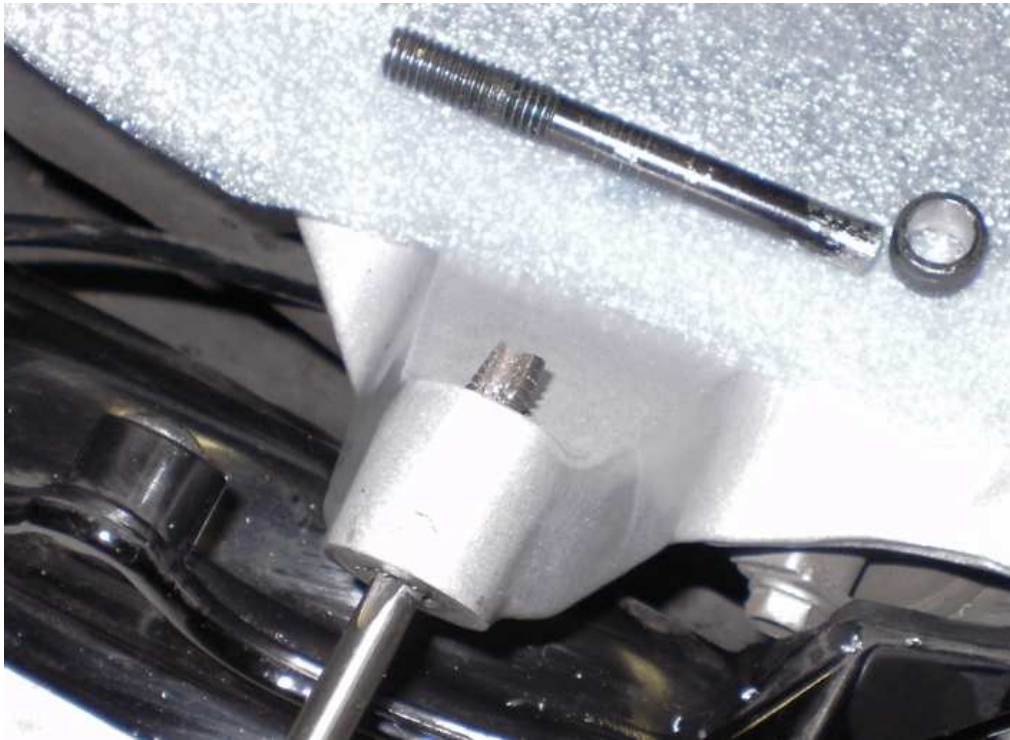
Toto se událo na stroji mého kamaráda. Pan Odborník u dealera mu tak dlouho tahal imbus nesmyslným momentem do zalitého závitu, až imbus v hlavě protočil... Samozřejmě imbus nebyl dotažen, hlava poškozena, ale nechal to tak. Tak nezbyvalo jen hlavu imbusu odvrtat, všechny závity v rámu protáhnout závítníkem 8x1,25, to co měl udělat kdysi prodejce v předprodejním servisu. A jasně, koupit nový imbus...

A samozřejmě, pokud tyto symptomy máte na svém stroji, tak očkem protáhnout i všechny imbusy, neboť nekontrolovatelné rvaní do závitu mohlo nechat stopy i na nich. Na závěr doručuji před každou montáží závity potřít lehce tukem. Dotahovací moment je **28Nm** na každý imbus.
